上海青浦亨畅物流有限公司 “11·9”较大爆燃事故调查报告

上海市人民政府事故调查组
2023年7月27日

2022年11月9日19时02分，上海亨畅物流有限公司在上海市青浦区嘉松中路518号厂区5号厂房二层作业过程中发生爆炸，引发火灾，导致3人死亡、5人重伤，过火面积约7000平方米，直接经济损失约3963万元。

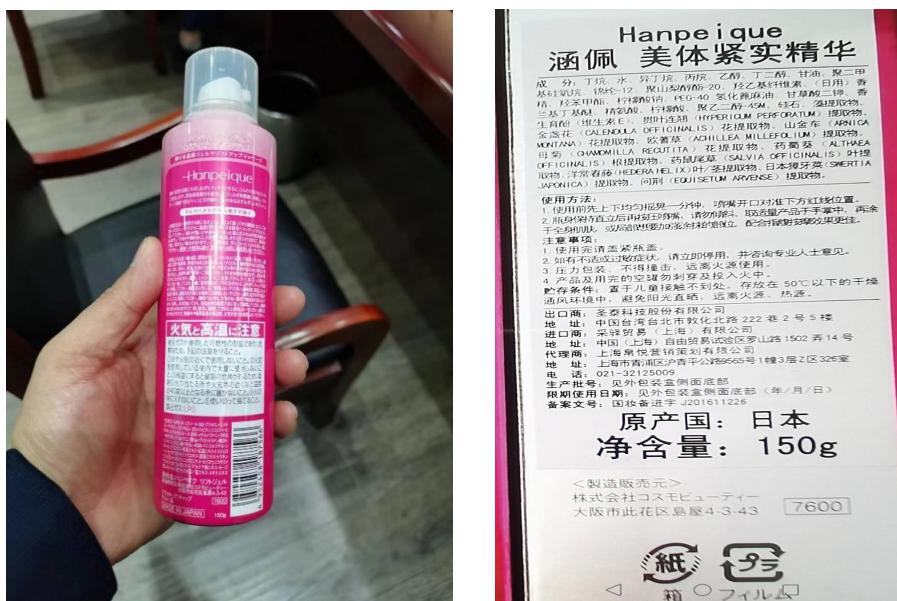
图 2 气雾剂外观及包装

事故涉及的气雾剂每瓶净含量 150 克、毛重 250 克，原产地日本，进口非特殊用途化妆品备案凭证“国妆备进字 J201611226”，

使用丁烷、丙烷等易燃易爆气体作为推进剂。产品外包装标注有“压力包装、不得撞击，远离火源使用；产品及用完的空罐勿刺穿及投入火中；进口商：采驿公司，代理商：帛悦公司”等文字信息（图 2）。该产品由采驿公司进口，帛悦公司通过电商平台进行销售。

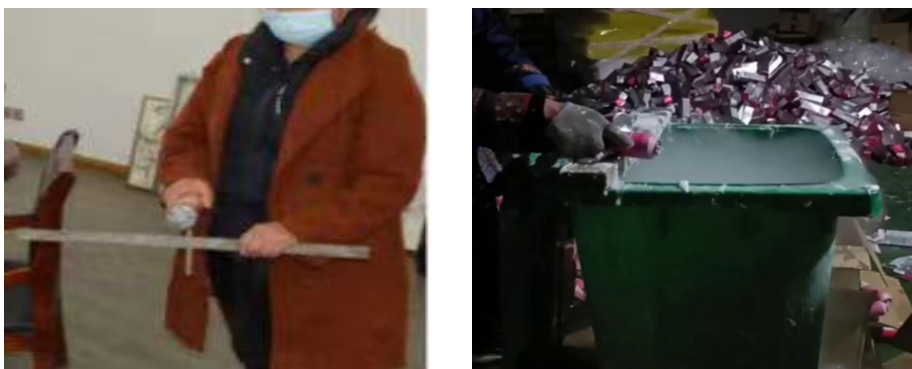
图3 作业过程简图

11 月 9 日，袁飞等 11 名作业人员先后进入事故发生地。9 时许，杨玲、苗振荣、袁申培开始拆纸箱及包装盒；18 时 20 分许，袁飞、申建与上述 3 人一起将产生的废品由事发现场搬运至一楼空地整理并装车，6 人（熊作海、王树保、汪庆于，袁少昌、汪友全、刘其新）在事故现场，使用自制的工具实施破罐作业，并

将罐内残液收集至旁边塑料桶内（图3）；19时01分许，回收处置过程中发生爆炸，引发火灾。

2. 作业情况。袁飞等人回收处置方法主要为拆除产品的纸质包装，使用自制破罐工具在罐壁破洞，依靠内部压力排空罐体，将残液收集至敞开的塑料垃圾桶内，并将纸质包装及空罐分批打包装车出售，垃圾桶内残液最后被倾倒至厂区内 5 号厂房南侧草坪处。作业人员使用过的破罐工具包括木板上加装铁钉、铁条上焊接尖状金属管、铁条上焊接空心铁管以及铁质框架上焊接多个

空心铁管等，破罐的孔径大小不等。事发当日，作业人员于9时许开始拆除包装作业。18时20分许，5名作业人员同时开始在仓库内进行破罐作业，另有1人负责打杂，直至事故发生，破罐作业持续时长约40分钟。

6. 作业环境。进行破罐作业的场所为仓库内 460 平方米的隔间。仓库隔墙虽未分隔到顶，但属于建筑内部二次分隔，且隔墙上未设置通风窗；破罐作业期间仅有一扇向南侧内走道的门处于开启状态，内部空间相对密闭，通风条件差。破罐作业释放的易燃气体密度大于空气，易于在室内底部积聚。经调查，事发当日破罐作业使用了焊有多根空心铁管的改进工具，破罐作业效率明显提升，破罐释放易燃气体的速度明显加快。现场存在易燃气体在短时间内快速积聚达到爆炸极限的可能。

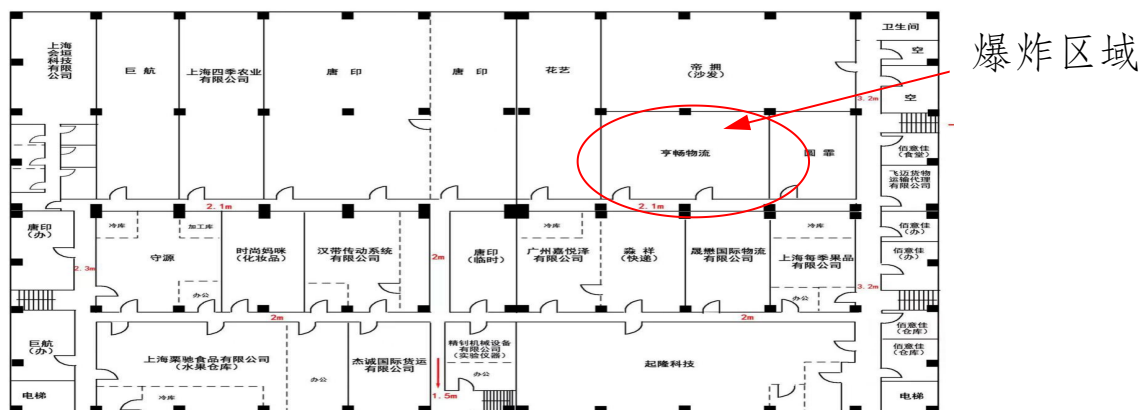
图4 爆炸区域示意图

3.爆炸发生的具体点位是5号厂房二层东北侧区域，爆炸区域位于亨畅公司向宽东公司租用的仓库内（图4）。该仓库区域南侧是通道，北、东、西侧毗邻设置另外三家单位租用仓库区域。

4.亨畅公司仓库西隔墙为轻钢龙骨石膏板，其余隔墙底部为砖墙，上部为轻钢龙骨石膏板。两扇双开玻璃门设在南隔墙上。爆炸后，其分隔墙的砖体部分、钢质门框均向外侧倾倒。现场发现有铁质破罐工具、铁榔头、铁钉等金属件。经调阅现场监控视频和调查询问，可以确定铁质破罐工具和铁榔头均为回收处置人员带入仓库。
